ข้อมูลสภาพปัญหาและแนวทางการแก้ไขปัญหาเบื้องต้นของตำแหน่งการกีดขวางทางน้ำ จังหวัดเชียงใหม่

รหัสตำแหน่งการกีดขวางที่: CM1404001001

ชื่อลำน้ำ ลำเหมืองกอน เป็นสาขาของแม่น้ำ แม่น้ำแม่กวง/แม่น้ำปิง ประเภทลำน้ำ ลำเหมือง วันที่สำรวจ: 14 กรกฎาคม 2564  
หมู่บ้าน หมู่ที่ 1 ร้องลึก ตำบล สันนาเม็ง อำเภอ สันทราย จังหวัด เชียงใหม่

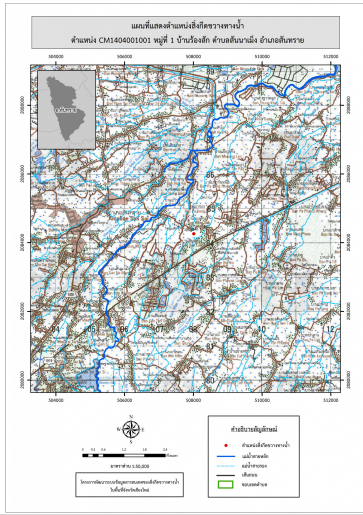
# รูปภาพประกอบ

> โดยมนุษย์ จาก อื่นๆ (ฝ่ายมาตรฐาน มข. 2527 เกิดความเสียหายขวางลำเหมือง ไม่ได้รับการรื้อถอน)

สภาพปัญหาการกีดขวางทางน้ำ	แนวทางและวิธีการแก้ไขปัญหาเบื้องต้น
ลำเหมืองกอน มีฝายเก่าพังเสียหายขวางลำน้ำ ไม่ได้รับการรื้อถอน ทำให้มีการสะสมสิ่งปฏิกูลต่างๆที่ไหลมาตามลำเหมือง พร้อมกับวัชพืชขึ้นเต็มตลิ่งทั้ง 2 ฟากของลำเหมือง ส่งผลให้ช่วงหน้าฝนน้ำมักจะไหลเอ่อเข้าท่วมพื้นที่บริเวณนั้น ซึ่งพื้นที่ใช้สอยส่วนใหญ่เป็นที่อยู่อาศัย	เนื่องจากตำแหน่งการกีดขวางทางน้ำของลำน้ำหรือลำเหมืองนี้ไม่สามารถหาขนาดพื้นที่รับน้ำได้ชัดเจนและไม่มีข้อมูลการวัดน้ำ จึงหาอัตราการไหลโดยใช้วิธีของแมนนิง และกำหนดให้มีน้ำไหลเต็มลำน้ำ ในช่วงต้นน้ำก่อนถึงจุดกีดขวาง โดยมีอัตราการไหลสูงสุด = $13.8 \text{ m}^3/\text{s}$  รื้อถอนฝายเก่าออก เพื่อไม่ให้เป็นการกีดขวางลำเหมือง ทำให้น้ำสามารถระบายออกจากพื้นที่ได้ดียิ่งขึ้น (ลำเหมืองกอนแยกมาจากแม่น้ำแม่กวง คิดปริมาณน้ำเท่ากับ 13.801 ลบ.ม./วินาที)
