ข้อมูลสภาพปัญหาและแนวทางการแก้ไขปัญหาเบื้องต้นของตำแหน่งการกีดขวางทางน้ำ จังหวัดเชียงใหม่

รหัสตำแหน่งกีดขวางที่: CM1411005001

ชื่อลำน้ำ ลำเหมืองสาธารณะประโยชน์

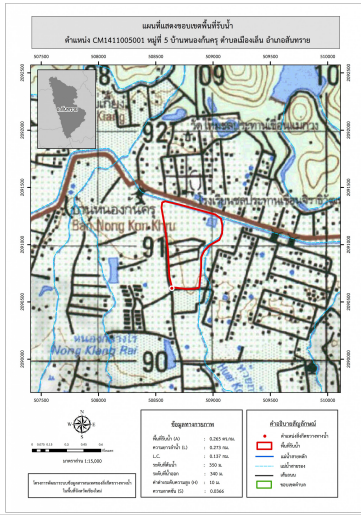
รูปภาพประกอบ

ลักษณะความเสียหาย น้ำท่วม ระดับ น้อย ความถี่ที่เกิดความเสียหาย 2-4 ปีครั้ง ระดับความเสี่ยง น้อย ปกคลุมด้วยผิวดิน ตะกอน และวัชพืช

- > โดยธรรมชาติ การทับถมของตะกอน (ลำน้ำต้นเขิน) วัชพืช (พืชผิวน้ำและหญ้าปกคลุมดินบริเวณตลิ่งเป็นจำนวนมาก)
- > โดยมนุษย์ จาก ระบบสาธารณสุขโลก: ท่อลอดถนนที่ตัดลำน้ำมีขนาดเล็กเกินไประบายน้ำหลากไม่ทัน

สภาพปัญหาการกีดขวางทางน้ำ	แนวทางและวิธีการแก้ไขปัญหาเบื้องต้น
ลำเหมืองเสียน้ำรับน้ำจากพื้นที่โดยรอบ มีท่อลอดกลมขนาดเส้นผ่านศูนย์กลาง 1.0 m. จำนวน 1 ช่อง ซึ่งมีขนาดเล็กเกินไปไม่สามารถระบายน้ำได้ทัน ประกอบกับลำเหมืองไม่ได้รับการขุดลอก ทำให้มีวัชพืช และตะกอนไหลสะสมในลำเหมืองเป็นปริมาณมาก	ข้อมูลพื้นที่รับน้ำของตำแหน่งที่เกิดปัญหา $A = 0.26$ ตารางกิโลเมตร $L_0 = 0.27$ กิโลเมตร $H = 10$ เมตร $C = 0.4$ $tc = 0.22$ ชั่วโมง $I = 82.8$ มิลลิเมตร อัตราการไหลสูงสุด = $2.51 \text{ m}^3/\text{s}$ Return period = 5 ปี
	เปลี่ยนจากท่อลอดกลม เป็นท่อลอดเหลี่ยมที่มีขนาดความกว้าง 1.80 m. ความลึก 1.80 m. จำนวน 1 ช่อง ความลาดชันท้องน้ำ 0.0050
