ข้อมูลสภาพปัญหาและแนวทางการแก้ไขปัญหาเบื้องต้นของตำแหน่งการกีดขวางทางน้ำ จังหวัดเชียงใหม่

รหัสตำแหน่งกีดขวางที่: CM1405005001

ชื่อลำน้ำ แม่น้ำหนองอึ้ง เป็นสาขาของแม่น้ำ แม่น้ำแม่กวง/แม่น้ำปิง ประเภทลำน้ำ แม่น้ำสาขา วันที่สำรวจ: 16 กรกฎาคม 2564
หมู่บ้าน หมู่ที่ 5 หนองอึ้ง ตำบล สันป่าเปา อำเภอ สันทราย จังหวัด เชียงใหม่

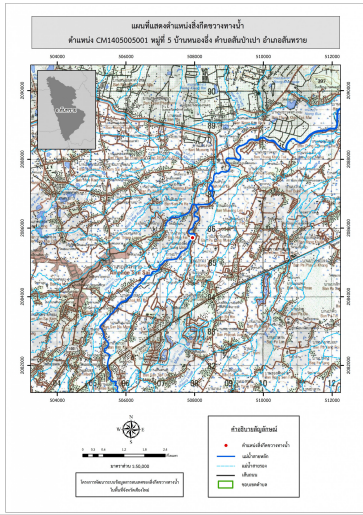
รูปภาพประกอบ

สาเหตุของการกีดขวางลำน้ำ
> โดยธรรมชาติ การทับถมของตะกอน (ลำน้ำตื้นเขิน) วัชพืช (ลำน้ำหนองอึ้งมีวัชพืชและตะกอนสะสมตลอดช่วง)
> โดยมนุษย์ จาก อื่นๆ (ฝายคอนกรีตจะยกระดับน้ำช่วงหน้าฝาย ทำให้น้ำมีโอกาสเอ่อล้นตลิ่งได้ง่ายขึ้น)
ระดับการกีดขวาง ปานกลาง คิดเป็น 30-70% หน่วยงานการดำเนินการแก้ไข สำนักงานเทศบาลตำบลสันป่าเปา
โดยวิธี ยังไม่ได้ดำเนินการ ผลการดำเนินการ ไม่ได้ผล
สภาพในปัจจุบันของโครงการที่แก้ไขปัญหา ยังไม่มีในแผน

สภาพปัญหาการกีดขวางทางน้ำ	แนวทางและวิธีการแก้ไขปัญหาเบื้องต้น
แม่น้ำหนองอึ้งมีฝายคอนกรีตเพื่อยกระดับน้ำไปใช้ประโยชน์ ประกอบกับช่วงหน้าฝายจะมีปริมาณน้ำในลำน้ำที่เยอะ ส่งผลให้น้ำไหลเอ่อล้นตลิ่งของลำน้ำ ไหลเข้าท่วมพื้นที่บริเวณใกล้เคียง	เนื่องจากตำแหน่งกีดขวางทางน้ำของลำน้ำหรือลำเหมืองนี้ไม่สามารถหาขนาดพื้นที่รับน้ำได้ชัดเจนและไม่มีข้อมูลการวัดน้ำ จึงหาอัตราการไหลโดยใช้วิธีของแมนนิง และกำหนดให้น้ำไหลเต็มลำน้ำ ในช่วงต้นน้ำก่อนถึงจุดกีดขวาง โดยมีอัตราการไหลสูงสุด = $65.72 \text{ m}^3/\text{s}$ ขุดลอกลำน้ำหนองอึ้งให้มีหน้าตัดการระบายน้ำที่โล่งขึ้น เพื่อเพิ่มประสิทธิภาพการระบายน้ำออกจากพื้นที่ หากฝายที่ก่อสร้างไม่มีความจำเป็นต่อการใช้ประโยชน์จากชาวบ้าน ให้ทำการรื้อฝายตัวดังกล่าวออก
