## ข้อมูลสภาพปัญหาและแนวทางการแก้ไขปัญหาเบื้องต้นของตำแหน่งการกีดขวางทางน้ำ จังหวัดเชียงใหม่

รหัสตำแหน่งการกีดขวางทางน้ำ: CM0707003002

ชื่อลำน้ำ แม่น้ำปางแหวน เป็นสาขาของแม่น้ำ แม่น้ำแม่แรม/แม่น้ำแม่ริม/แม่น้ำปิง ประเภทลำน้ำ แม่น้ำสาขา วันที่สำรวจ: 12 กรกฎาคม 2564  
หมู่บ้าน หมู่ที่ 3 ปางแหวน ตำบล แม่แรม อำเภอ แม่ริม จังหวัด เชียงใหม่

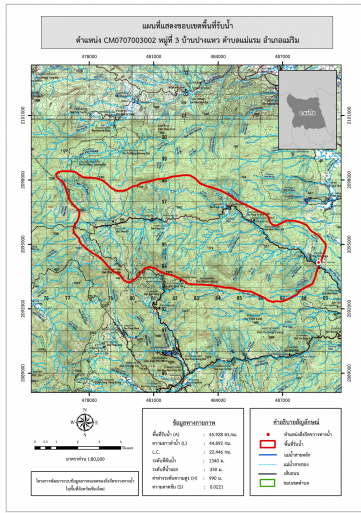
# รูปภาพประกอบ

- > โดยธรรมชาติ การทับถมของตะกอน (ลำน้ำต้นเขิน) วัชพืช (วัชพืชขึ้นเต็มลำน้ำ ประกอบกับมีตะกอนสะสมเต็มลำน้ำ )
- > โดยมนุษย์ จาก อื่นๆ (ฝายชำรุดเสียหาย กีดขวางการไหลของน้ำในลำน้ำ)

สภาพปัญหาการกีดขวางทางน้ำ	แนวทางและวิธีการแก้ไขปัญหาเบื้องต้น
ลำน้ำปางแหวน มีฝายคอนกรีตเก่าชำรุด โดยไม่ได้มีการรื้อถอนทำให้ซากฝายขวางทางน้ำ ส่งผลให้น้ำระบายไม่ทันไหลเอ่อล้นเข้าท่วมพื้นที่บริเวณนั้น	ข้อมูลพื้นที่รับน้ำของตำแหน่งที่เกิดปัญหา A = 45.93 ตารางกิโลเมตร อัตราการไหลสูงสุด = 21.48 m <sup>3</sup> /s Return period = 50 ปี รื้อถอนฝายที่ชำรุดออก เพื่อไม่ให้ซากฝายกีดขวางลำน้ำ
