ข้อมูลสภาพปัญหาและแนวทางการแก้ไขปัญหาเบื้องต้นของตำแหน่งการกีดขวางทางน้ำ จังหวัดเชียงใหม่

รหัสตำแหน่งกีดขวางที่: CM1403007003

ชื่อลำน้ำ แม่น้ำแม่กวง เป็นสาขาของแม่น้ำ แม่น้ำปิง ประเภทลำน้ำ แม่น้ำสาขา วันที่สำรวจ: 12 กรกฎาคม 2564
หมู่บ้าน หมู่ที่ 7 ท่าห่ม ตำบล สันพระเนตร อำเภอ สันทราย จังหวัด เชียงใหม่

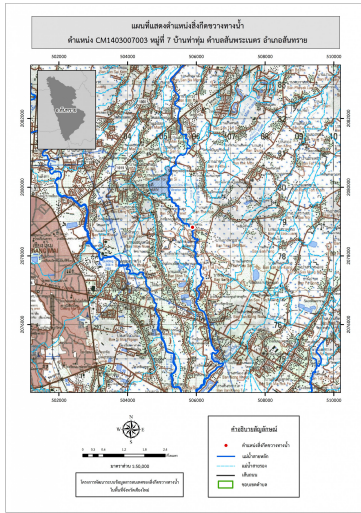
รูปภาพประกอบ

สภาพปัญหาการกีดขวางทางน้ำ	แนวทางและวิธีการแก้ไขปัญหาคือเบื้องต้น
สะพานข้ามลำน้ำแม่กวง แบ่งเขตระหว่างตำบลสันปูเลย อำเภอดอยสะเก็ด กับตำบลสันพระเนตร อำเภอสันทราย มีความยาวของช่วงตอม่อ 8.0 m. ซึ่งค่อนข้างแคบเนื่องจากเป็นสะพานที่ก่อสร้างมานาน ประกอบกับลำน้ำแม่กวงมีวัชพืชเต็มลำน้ำ และขึ้นเต็มตลิ่งทั้งสองฟากของลำน้ำแม่กวง ทำให้เมื่อเข้าช่วงหน้าฝน ลำน้ำแม่กวงจะมีปริมาณน้ำที่เยอะ ไม่สามารถระบายออกจากตำแหน่งดังกล่าวได้ทัน ทำให้น้ำเอ่อท่วมสันตลิ่งเข้าท่วมบ้านเรือนบริเวณใกล้เคียง	เนื่องจากตำแหน่งกีดขวางทางน้ำของลำน้ำหรือลำเหมืองนี้ไม่สามารถหาขนาดพื้นที่รับน้ำได้ชัดเจนและไม่มีข้อมูลการวัดน้ำ จึงหาอัตราการไหลโดยใช้วิธีของแมนนิ่ง และกำหนดให้มีน้ำไหลเต็มลำน้ำ ในช่วงต้นน้ำก่อนถึงจุดกีดขวาง โดยมีอัตราการไหลสูงสุด = $65.72 \text{ m}^3/\text{s}$
	รื้อถอนสะพาน และก่อสร้างใหม่โดยคำนึงไม่ให้ตอม่อสะพานที่ก่อสร้างดักจับสิ่งปฏิญที่ไหลมาตามลำน้ำแม่กวง พร้อมกับการวางแผนการขุดลอกลำน้ำด้วยระยะเวลาที่เหมาะสม เพื่อรองรับปริมาณน้ำที่ต้องระบายในช่วงหน้าฝน
