ข้อมูลสภาพปัญหาและแนวทางการแก้ไขปัญหาเบื้องต้นของตำแหน่งการกีดขวางทางน้ำ จังหวัดเชียงใหม่

รหัสตำแหน่งกีดขวางที่: CM1911008001

ชื่อลำน้ำ ลำเหมือง 678 เป็นสาขาของแม่น้ำ คลองชลประทานสายหลัก/แม่น้ำปิง ประเภทลำน้ำ ลำเหมือง วันที่สำรวจ: 5 สิงหาคม 2564
หมู่บ้าน หมู่ที่ 8 ปิงน้อย ตำบล สันทราย อำเภอ สารภี จังหวัด เชียงใหม่

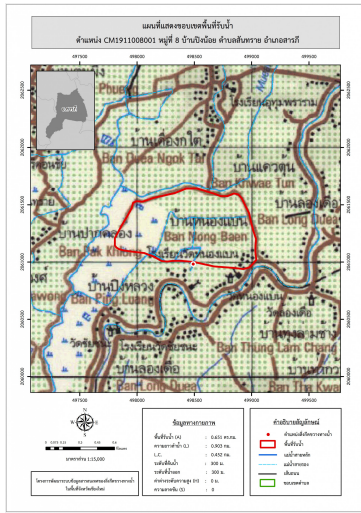
รูปภาพประกอบ

ลำเหมืองไม่มีการตาดผิว

ปกคลุมด้วยผิวดินและวัชพืช

- > โดยธรรมชาติ การทับถมของตะกอน (ลำน้ำต้นเขิน) วัชพืช (วัชพืชชนิดปกคลุมดิน และวัชพืชจำพวกผิวน้ำ เจริญเติบโตตลอดช่วงของลำเหมือง)
- > โดยมนุษย์ จาก -

ระดับการกีดขวาง มาก คิดเป็น มากกว่า 70%

สภาพปัญหาการกีดขวางทางน้ำ	แนวทางและวิธีการแก้ไขปัญหาเบื้องต้น
ลำเหมือง 678 ไหลลงมารวมกับคลองชลประทานสายหลักที่พิกัด 497199 2059614 47Q เนื่องจากลำเหมืองต้นเขินไม่ได้รับการขุดลอก ทำให้เมื่อมีฝนตกหนักลงบนพื้นที่น้ำจะระบายลงลำเหมือง ส่งผลให้ลำเหมืองระบายน้ำไม่ทันจนเกิดน้ำท่วมพื้นที่ลุ่มน้ำ ซึ่งส่วนใหญ่เป็นพื้นที่เกษตรกรรม	ข้อมูลพื้นที่รับน้ำของตำแหน่งที่เกิดปัญหา $A = 0.65$ ตารางกิโลเมตร $L_0 = 0.9$ กิโลเมตร $H = -$ เมตร $C = 0.36$ $t_c = 1.75$ ชั่วโมง $I = 67.72$ มิลลิเมตร อัตราการไหลสูงสุด = $1.76 \text{ m}^3/\text{s}$ Return period = 50 ปี วางแผนขุดลอกลำเหมืองด้วยระยะเวลาที่เหมาะสม เพื่อป้องกันการเติบโตของวัชพืชและการสะสมของตะกอน
