ข้อมูลสภาพปัญหาและแนวทางการแก้ไขปัญหาเบื้องต้นของตำแหน่งการกีดขวางทางน้ำ จังหวัดเชียงใหม่

รหัสตำแหน่งกีดขวางที่: CM0110009001

ชื่อลำน้ำ คลองแม่ข่า เป็นสาขาของแม่น้ำ แม่่น้ำปิง ประเภทลำน้ำ ลำเหมือง วันที่สำรวจ: 6 สิงหาคม 2564  
หมู่บ้าน หมู่ที่ 9 แม่ข่าใต้ ตำบล ป่าแดด อำเภอ เมืองเชียงใหม่ จังหวัด เชียงใหม่

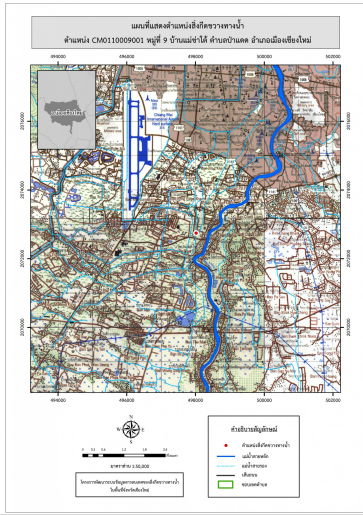
# รูปภาพประกอบ

- > โดยธรรมชาติ การทับถมของตะกอน (ลำน้ำตื้นเขิน) อื่นๆ (รับน้ำจากสนามบินจำนวนมาก )
- > โดยมนุษย์ จาก สิ่งปฏิกูล อื่นๆ (สิ่งปฏิกูลไหลมาสะสมที่ตอม่อสะพาน ทำให้การระบายน้ำออกจากพื้นที่ทำได้ช้าลง)

สภาพปัญหาการกีดขวางทางน้ำ	แนวทางและวิธีการแก้ไขปัญหาคเบื้องต้น
สะพานทางหลวงชนบทหมายเลข ชม. 3029 (ถนนสมโภชเชียงใหม่ 700 ปี) เพื่อข้ามคลองแม่ข่า โดยมีลำเหมืองที่ระบายน้ำมาจากสนามบินไหลตลอดคลองแม่ข่าน้อย จากนั้นไหลลงคลองแม่ข่าที่พิกัด 498024 2073224 47Q และคลองแม่ข่าไหลลงแม่น้ำปิงในเขตตำบลสบแม่ข่า อำเภอหางดง ทำให้ช่วงของคลองแม่ข่าภายหลังจากที่รับการระบายน้ำจากสนามบิน มีการทำเป็นพนังคอนกรีตแบบเสาเข็มเจาะตลอดแนวจนถึงสะพานดังกล่าว ทั้งนี้มักจะมีสิ่งปฏิกูลมาติดตอม่อสะพาน ทำให้น้ำไม่สามารถระบายได้ทัน	เนื่องจากตำแหน่งกีดขวางทางน้ำของลำน้ำหรือลำเหมืองนี้ไม่สามารถหาขนาดพื้นที่รับน้ำได้ชัดเจนและไม่มีข้อมูลการวัดน้ำ จึงหาอัตราการไหลโดยใช้วิธีของแมนนิ่ง และกำหนดให้มีน้ำไหลเต็มลำน้ำ ในช่วงต้นน้ำก่อนถึงจุดกีดขวาง โดยมีอัตราการไหลสูงสุด = $20.09 \text{ m}^3/\text{s}$  วางแผนมาตรการการขุดลอกคลองแม่ข่าตลอดช่วงจนถึงจุดที่ไหลลงน้ำแม่ปิง โดยความเป็นจริงแล้วคลองแม่ข่ามีต้นน้ำมาจากอุทยานแห่งชาติดอยสุเทพ-ปุย มีต้นน้ำคือลำห้วยแม่ชะเอืองและห้วยตึงเฒ่า และลำห้วยอื่นๆ มีต้นน้ำเริ่มจากบริเวณของตำบลตอนแก้ว อำเภอแมริม จังหวัดเชียงใหม่
