ข้อมูลสภาพปัญหาและแนวทางการแก้ไขปัญหาเบื้องต้นของตำแหน่งการกีดขวางทางน้ำ จังหวัดเชียงใหม่

รหัสตำแหน่งกีดขวางที่: CM0110004001

ชื่อลำน้ำ คลองแม่ข่าน้อย เป็นสาขาของแม่น้ำ แม่น้ำปิง ประเภทลำน้ำ ลำเหมือง วันที่สำรวจ: 6 สิงหาคม 2564
หมู่บ้าน หมู่ที่ 4 ดอนชัย ตำบล ป่าแดด อำเภอ เมืองเชียงใหม่ จังหวัด เชียงใหม่

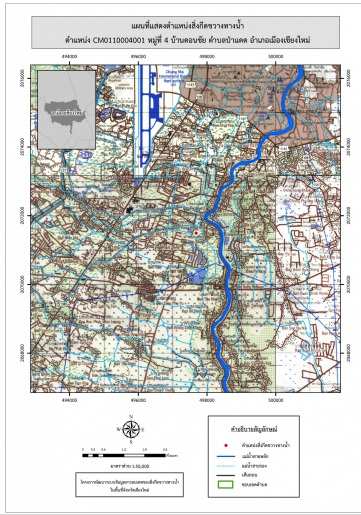
รูปภาพประกอบ

- > โดยธรรมชาติ การทับถมของตะกอน (ลำน้ำต้นเขิน) วัชพืช (ผักตบชวาจำนวนมาก และหญ้าปกคลุมดินบริเวณตลิ่ง) อื่นๆ (ลำเหมืองช่วงโค้ง ซึ่งเป็นลำเหมืองสาขาขนาดใหญ่ไหลลงคลองแม่ข่าน้อยในช่วงนี้)
- > โดยมนุษย์ จาก -

สภาพปัญหาการกีดขวางทางน้ำ	แนวทางและวิธีการแก้ไขปัญหาเบื้องต้น
<p>คลองแม่ข่าน้อยมีลำเหมืองช่วงโค้งไหลเข้ามาเสริม ประกอบกับคลองแม่ข่าน้อยมีผักตบชวา และวัชพืชขึ้นเต็มลำคลอง ทำให้ไม่สามารถระบายน้ำออกจากช่วงตำแหน่งนี้ได้ทัน ทำให้เกิดน้ำไหลเอ่อล้นเข้าท่วมพื้นที่ชุมชนบริเวณนั้น</p> <p>โดยคลองแม่ข่าน้อยผันน้ำมาจากลำคูไหวในเขตเทศบาลนครเชียงใหม่ ก่อนจะไหลผ่านตำบลป่าแดด และตำบลสันผักหวาน อำเภอหางดง</p>	<p>เนื่องจากตำแหน่งกีดขวางทางน้ำของลำน้ำหรือลำเหมืองนี้ไม่สามารถหาขนาดพื้นที่รับน้ำได้ชัดเจนและไม่มีข้อมูลการวัดน้ำ จึงหาอัตราการไหลโดยใช้วิธีของแมนนิ่ง และกำหนดให้มีน้ำไหลเต็มลำน้ำ ในช่วงต้นน้ำก่อนถึงจุดกีดขวาง โดยมีอัตราการไหลสูงสุด = $13.24 \text{ m}^3/\text{s}$</p> <p>กำจัดวัชพืช ผักตบชวา และตะกอนออกจากคลองแม่ข่าน้อย เพื่อให้สามารถระบายน้ำออกจากตำแหน่งนี้ได้ดีขึ้น</p>
