ข้อมูลสภาพปัญหาและแนวทางการแก้ไขปัญหาเบื้องต้นของตำแหน่งการกีดขวางทางน้ำ จังหวัดเชียงใหม่

รหัสตำแหน่งกีดขวางที่: CM1201009001

ชื่อลำน้ำ ลำเหมืองเจ้าศรีหมีน เป็นสาขาของแม่น้ำ แม่น้ำแม่ขาน/แม่น้ำปิง ประเภทลำน้ำ ลำเหมือง วันที่สำรวจ: 9 สิงหาคม 2564
หมู่บ้าน หมู่ที่ 9 ตำบลฝึ้ง ตำบล ยุหว่า อำเภอ สันป่าตอง จังหวัด เชียงใหม่

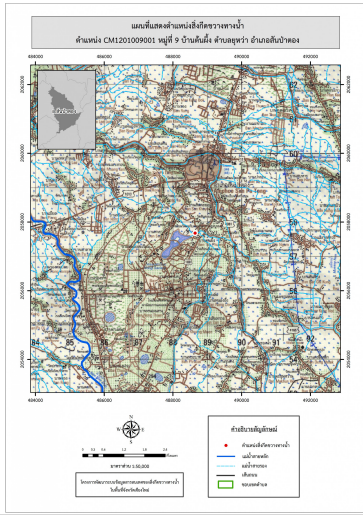
รูปภาพประกอบ

- > โดยธรรมชาติ การทับถมของตะกอน (ลำน้ำต้นเขิน) วัชพืช (วัชพืชชนิดผิวน้ำและปกคลุมดิน เต็มโตตลอดช่วงของลำเหมือง)
- > โดยมนุษย์ จาก อื่นๆ (ฝ่ายประตูน้ำได้รับความเสียหาย ไม่สามารถควบคุมน้ำได้)

ระดับการกีดขวาง ปานกลาง คิดเป็น 30-70%

สภาพปัญหาการกีดขวางทางน้ำ	แนวทางและวิธีการแก้ไขปัญหาเบื้องต้น
หนองสะเรียมเป็นหนองที่รับน้ำมาจากลำเหมืองเจ้าศรีหมีน ไหลลงที่ตำแหน่งพิกัด 488492 2057570 47Q การเกิดน้ำท่วมจะเกิดจากการมีน้ำที่เอ่อล้นลำเหมืองเจ้าศรีหมีน โดยลำเหมืองเจ้าศรีหมีนจะแยกออกเป็น 2 สาย ที่พิกัด 488624 2057657 47Q ซึ่งมีระยะห่างจากจุดแยกลำเหมืองไปจนถึงประตูควบคุมที่หนองสะเรียมมีระยะทาง 150 m. โดยควรมีการสร้างฝายพร้อมประตูควบคุมระดับน้ำ และตัดผิวลำเหมืองเพื่อเพิ่มประสิทธิภาพในการควบคุมปริมาณน้ำในลำเหมือง ทั้งนี้ประตูน้ำที่หนองสะเรียมไม่สามารถใช้งานได้	เนื่องจากตำแหน่งกีดขวางทางน้ำของลำน้ำหรือลำเหมืองนี้ไม่สามารถหาขนาดพื้นที่รับน้ำได้ชัดเจนและไม่มีข้อมูลการวัดน้ำ จึงหาอัตราการไหลโดยใช้วิธีของแมนนิ่ง และกำหนดให้มีน้ำไหลเต็มลำน้ำ ในช่วงต้นน้ำก่อนถึงจุดกีดขวาง โดยมีอัตราการไหลสูงสุด = $4.66 \text{ m}^3/\text{s}$
	กำจัดวัชพืชและตะกอนออกจากลำเหมืองเจ้าศรีหมีน ทำการซ่อมแซมประตูน้ำใหม่ ให้สามารถใช้งานได้ และตัดผิวคอนกรีตตลอดช่วงดังกล่าว
