ข้อมูลสภาพปัญหาและแนวทางการแก้ไขปัญหาเบื้องต้นของตำแหน่งการกีดขวางทางน้ำ จังหวัดเชียงใหม่

รหัสตำแหน่งกีดขวางที่: CM0116009001

ชื่อลำน้ำ คลองซอย 5 ขวา

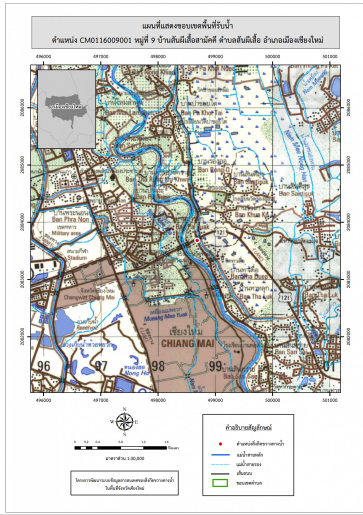
# รูปภาพประกอบ

- > โดยธรรมชาติ การทับถมของตะกอน (ลำน้ำต้นเขิน) วัชพืช (มีวัชพืชอย่างหนาแน่นในลำเหมือง ก่อนไหลลงท่อลอดถนน)
- > โดยมนุษย์ จาก ระบบสาธารณูปโภค: ท่อลอดถนนที่ตัดลำน้ำมีขนาดเล็กเกินไประบายน้ำหลากไม่ทัน

สภาพปัญหาการกีดขวางทางน้ำ	แนวทางและวิธีการแก้ไขปัญหabeื้องต้น
มีท่อลอดถนนทางหลวงหมายเลข ชม. 3029 เป็นตำแหน่งที่ท่อลอดรับน้ำจากคลองชลประทานหมู่ที่ 6 บ้านท่าเตือ กับหมู่ที่ 7 บ้านท่าหลุก ไหลลอดใต้ถนน (ถนนสมโภชเชียงใหม่ 700 ปี) ทำหน้าที่ระบายน้ำออกจากคลองชลประทานที่ไหลผ่านตำบลสันผีเสื้อ จากนั้นไหลลงลำเหมืองสาธารณะประโยชน์หมู่บ้านล้านนาวิลล่า มีจุดเริ่มต้นของคลองชลที่พิกัด 498725 2083701 47Q โดยปลายของคลองชลที่ระบายน้ำผ่านท่อลอดถนนนั้น ไม่ได้มีการตาดผิวคอนกรีต จึงมีวัชพืชและตะกอนสะสมเป็นปริมาณมาก ซึ่งท่อลอดนี้มีขนาดหน้าตัดการระบายน้ำที่เล็กเกินไป ไม่สามารถระบายน้ำได้ทัน	เนื่องจากตำแหน่งกีดขวางทางน้ำของลำน้ำหรือลำเหมืองนี้ไม่สามารถหาขนาดพื้นที่รับน้ำได้ชัดเจนและไม่มีข้อมูลการวัดน้ำ จึงหาอัตราการไหลโดยใช้วิธีของแมนนิ่ง และกำหนดให้พื้นที่น้ำไหลเต็มลำน้ำ ในช่วงต้นน้ำก่อนถึงจุดกีดขวาง โดยมีอัตราการไหลสูงสุด = $0.64 \text{ m}^3/\text{s}$
คลองชลประทานเส้นนี้ผันน้ำมาจากโครงการชลประทานแม่แฝก-แม่ังค ก่อนจะไหลลอดถนนทางหลวงหมายเลข 1260	เปลี่ยนเป็นท่อลอดเหลี่ยมที่มีขนาดความกว้าง 1.5 m. ความลึก 1.5 m. จำนวน 2 ช่อง และทำการขุดลอกคลองชลประทานเพื่อกำจัดวัชพืชและตะกอนออกตลอดสาย เป็นคลองชลประทานที่ผันน้ำมาด้วยขนาด 0.641 ล.ม./วินาที ดังนั้นคุณสมบัติของหน้าตัดจะใช้คุณสมบัติของคลองชลประทาน ความลาดชันท้องน้ำ 0.0020
