ข้อมูลสภาพปัญหาและแนวทางการแก้ไขปัญหาเบื้องต้นของตำแหน่งการกีดขวางทางน้ำ จังหวัดเชียงใหม่

รหัสตำแหน่งกีดขวางที่: CM1406004001

ชื่อลำน้ำ แม่น้ำแม่กวง เป็นสาขาของแม่น้ำ แม่น้ำปิง ประเภทลำน้ำ แม่น้ำสาขา วันที่สำรวจ: 11 สิงหาคม 2564
หมู่บ้าน หมู่ที่ 4 ทุ่งข้าวตอก ตำบล หอนงแห่ย์ อำเภอ สันทราย จังหวัด เชียงใหม่

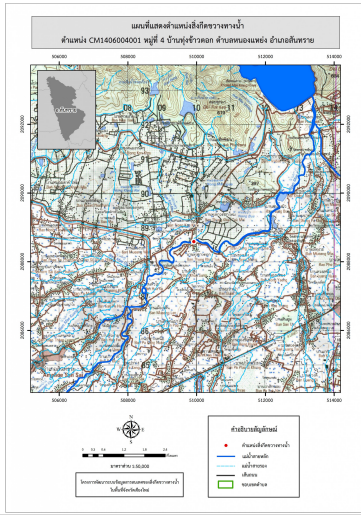
รูปภาพประกอบ

- > โดยธรรมชาติ การทับถมของตะกอน (ลำน้ำต้นเขิน) วัชพืช (แม่น้ำแม่กวงมีตะกอนสะสมเยอะ และมีต้นไผ่ขึ้นบริเวณตลิ่งบางส่วน)
- > โดยมนุษย์ จาก สิ่งปลูกสร้าง อื่นๆ (ฝายมาตรฐาน มข. มีความกว้างของสันฝายน้อยกว่าลำน้ำ ทำให้หน้าตัดการระบายน้ำของแม่น้ำแม่กวงลดน้อยลง อีกทั้งช่วงหน้าฝายมักจะมีสิ่งปลูกสร้างไหลมาสะสมที่ฝาย)

สภาพปัญหาการกีดขวางทางน้ำ	แนวทางและวิธีการแก้ไขปัญหาเบื้องต้น
ลำน้ำแม่กวงมีฝายคอนกรีตมาตรฐาน มข.2527 ตัวฝายมีความกว้าง 12.0 m. เป็นฝายแบบไหลตกรังไม่มีบานประตูน้ำ ประกอบกับลำน้ำแม่กวงมีวัชพืช และตะกอนสะสมจนต้นเขินบริเวณด้านท้ายน้ำของตัวฝาย ทำให้ช่วงฤดูฝนน้ำมักจะเอ่อล้นน้ำแม่กวง	เนื่องจากตำแหน่งกีดขวางทางน้ำของลำน้ำหรือลำเหมืองนี้ไม่สามารถหาขนาดพื้นที่รับน้ำได้ชัดเจนและไม่มีข้อมูลการวัดน้ำ จึงหาอัตราการไหลโดยวิธีของแมนนิ่ง และกำหนดให้น้ำไหลเต็มลำน้ำ ในช่วงต้นน้ำก่อนถึงจุดกีดขวาง โดยมีอัตราการไหลสูงสุด = $65.72 \text{ m}^3/\text{s}$
เนื่องจากฝายดังกล่าวจะเป็นตัวกั้นระดับน้ำให้เอ่อล้นตลิ่งไหลเข้าท่วมที่อยู่อาศัยของชาวบ้านบริเวณนั้น	ขุดลอกลำน้ำแม่กวง เพื่อกำจัดวัชพืชและตะกอนออกจากลำน้ำ ทำให้ลำน้ำแม่กวงสามารถระบายน้ำได้ดียิ่งขึ้น
