## ข้อมูลสภาพปัญหาและแนวทางการแก้ไขปัญหาลำน้ำเบื้องต้นของตำแหน่งการกีดขวางทางน้ำ จังหวัดเชียงใหม่

รหัสตำแหน่งกีดขวางที่: CM1503007001

ชื่อลำน้ำ ลำเหมืองกลาง เป็นสาขาของแม่น้ำ คลองแม่คำลม/แม่น้ำปิง ประเภทลำน้ำ ลำเหมือง วันที่สำรวจ: 13 สิงหาคม 2564  
หมู่บ้าน หมู่ที่ 7 วัลลาย ตำบล หารแก้ว อำเภอ หางดง จังหวัด เชียงใหม่

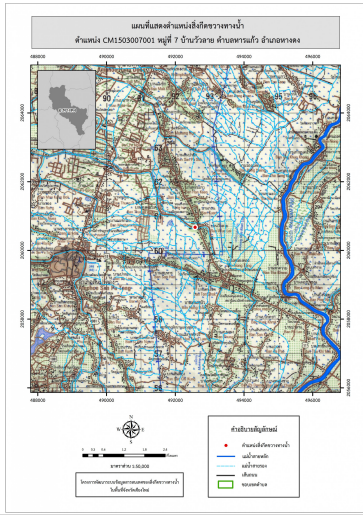
# รูปภาพประกอบ

สภาพปัญหาการกีดขวางทางน้ำ	แนวทางและวิธีการแก้ไขปัญหาลำน้ำเบื้องต้น
ลำเหมืองกลางไหลลอดใต้ถนนผ่านท่อลอดกลมที่มีขนาดเส้นผ่านศูนย์กลาง 0.80 m. จำนวน 2 ช่อง รองรับการระบายน้ำจากลำเหมืองที่มีขนาดความกว้างท้องน้ำ 1.5 m. ความลึก 2.0 m. ทำให้ขนาดหน้าตัดการระบายน้ำของท่อลอดมีขนาดเล็กเกินไป ไม่เพียงพอต่อการระบายน้ำออกจากลำเหมือง โดยท่อลอดนี้ไหลลอดใต้ถนนและลอดใต้คลองชลประทานเส้นที่เดียวกับถนนนั้น แล้วมีปลายของท่อลอดไหลลงลำเหมืองกลางตามแนวเดิม โดยที่ลำเหมืองกลางได้มีการทำเป็นพนังคอนกรีตแบบเสาเข็มเจาะเสียบตามแนว ถนนทางด้านเหนือลำน้ำ ส่วนด้านท้ายน้ำลำเหมืองกลางมีวัชพืช และตะกอนสะสมเป็นปริมาณมาก จนทำให้ลำเหมืองต้นเขิน	เนื่องจากตำแหน่งกีดขวางทางน้ำของลำน้ำหรือลำเหมืองนี้ไม่สามารถหาขนาด พื้นที่รับน้ำได้ชัดเจนและไม่มีข้อมูลการวัดน้ำ จึงหาอัตราการไหลโดยวิธีของ แมนนิ่ง และกำหนดให้มีน้ำไหลเต็มลำน้ำ ในช่วงต้นน้ำก่อนถึงจุดกีดขวาง โดยมีอัตราการไหลสูงสุด = $3.19 \text{ m}^3/\text{s}$  วางแผนมาตรการการขุดลอกลำเหมืองกลางด้วยระยะเวลาที่เหมาะสม และเปลี่ยนจากไซฟอนกลม เป็นไซฟอนเหลี่ยมที่มีขนาดความกว้าง 2.1 m. ความลึก 1.5 m. จำนวน 1 ช่อง ความลาดชันท้องน้ำ 0.0020
