ข้อมูลสภาพปัญหาและแนวทางการแก้ไขปัญหาเบื้องต้นของตำแหน่งการกีดขวางทางน้ำ จังหวัดเชียงใหม่

รหัสตำแหน่งกีดขวางที่: CM1312008001

ชื่อลำน้ำ ลำแม่เมืองสารารณประโยชน์

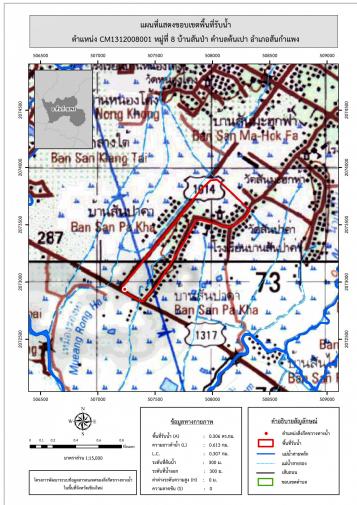
## รูปภาพประกอบ

ลักษณะความเสียหาย น้ำท่วม ระดับ ปานกลาง

> โดยธรรมชาติ การทับกมของตะกอน (ลำน้ำตื้นเขิน) วัชพืช (ลำแม่เมืองมีวัชพืชเติบโตที่ลึกลอยู่บนเนิน )

> โดยมนุษย์ จาก ระบบสาธารณูปโภค: ท่ออลอดนนที่ตัดลำน้ำมีขนาดเล็กเกินไประบายน้ำหลากไม่ทัน

สภาพปัญหาการกีดขวางทางน้ำ	แนวทางและวิธีการแก้ไขปัญหาเบื้องต้น
ท่ออลอดกับปัญหาวัชพืชเมื่อน้ำหลากจึงระบายน้ำได้ไม่ทัน	ข้อมูลพื้นที่รับน้ำของตำแหน่งที่เกิดปัญหา A = 0.31 ตารางกิโลเมตร L0 = 0.61 กิโลเมตร H = - เมตร C = 0.65 tc = 1.2 ชั่วโมง I = 65.11 มิลลิเมตร อัตราการไหลสูงสุด = $3.6 \text{ m}^3/\text{s}$ Return period = 10 ปี
	ท่ออลอมมีขนาดเพียงพอแล้วที่จะระบายน้ำจากแม่น้ำที่มีความกว้าง 1.8 m. ความลึก 1.8 m. จำนวน 2 ช่อง ความลาดชันท้องน้ำ 0.0020
