ข้อมูลสภาพปัญหาและแนวทางการแก้ไขปัญหาเบื้องต้นของตำแหน่งการกีดขวางทางน้ำ จังหวัดเชียงใหม่

รหัสตำแหน่งกีดขวางที่: CM1312006001

ชื่อลำน้ำ ลำเหมืองสาธารณะประโยชน์

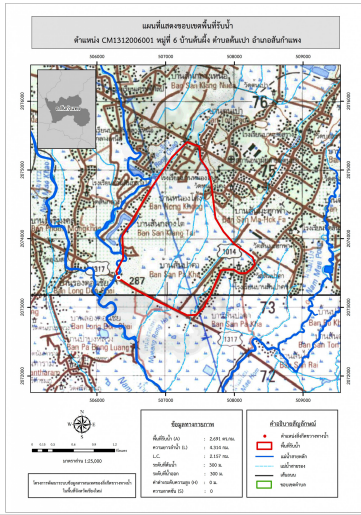
รูปภาพประกอบ

> โดยมนุษย์ จาก ระบบสาธารณสุขโลก: ท่อลอดถนนที่ตัดลำน้ำมีขนาดเล็กเกินไประบายน้ำหลากไม่ทัน

อื่นๆ (ท่อลอดถนนไม่ได้ระดับทำให้น้ำไม่ไหลข้ามฝั่ง)

สภาพปัญหาการกีดขวางทางน้ำ	แนวทางและวิธีการแก้ไขปัญหาเบื้องต้น
ท่อลอดถนนของลำเหมืองสาธารณะประโยชน์ มีขนาดเล็กเกินไป ประกอบกับปัญหาวัชพืช มีตะกอนทับถมและท่อลอดถนนไม่ได้ระดับ เมื่อน้ำหลากจึงระบายน้ำได้ไม่ทัน ซึ่งท่อลอดนี้ทำหน้าที่ระบายน้ำจากคูระบายน้ำข้างถนน ตั้งแต่สี่แยกสันป่าคำที่อยู่ถัดไป รับน้ำมาเพื่อระบายลงสู่แม่น้ำแม่แก้วที่พิกัดตำแหน่งนี้	ข้อมูลพื้นที่รับน้ำของตำแหน่งที่เกิดปัญหา $A = 2.69$ ตารางกิโลเมตร $L_0 = 4.31$ กิโลเมตร $H = -$ เมตร $C = 0.65$ $tc = 2$ ชั่วโมง $I = 67.41$ มิลลิเมตร อัตราการไหลสูงสุด = $2.17 \text{ m}^3/\text{s}$ Return period = 10 ปี ท่อลอดมีขนาดเล็กเกินไป เนื่องจากมีการวางท่อลอดด้วยขนาดนี้มานานหลายปี แต่สภาพปัจจุบันมีการเปลี่ยนการใช้พื้นผิว ทำให้น้ำไหลในทางน้ำมากยิ่งขึ้น ดังนั้นจึงควรทำการเปลี่ยนเป็นท่อเหลี่ยมที่มีขนาดความกว้าง 1.8 m. ความลึก 1.8 m. จำนวน 2 ช่อง ความลาดชันท้องน้ำ 0.0020
