ข้อมูลสภาพปัญหาและแนวทางการแก้ไขปัญหาเบื้องต้นของตำแหน่งการกีดขวางทางน้ำ จังหวัดเชียงใหม่

รหัสตำแหน่งการกีดขวางที่: CM1312001001

ชื่อลำน้ำ ลำน้ำร่องเขียว เป็นสาขาของแม่น้ำ แม่น้ำแม่กวง/แม่น้ำปิง ประเภทลำน้ำ แม่น้ำสาขา วันที่สำรวจ: 31 พฤษภาคม 2564
หมู่บ้าน หมู่ที่ 1 ตำบล ตำบล ต้นเปา อำเภอ สันกำแพง จังหวัด เชียงใหม่

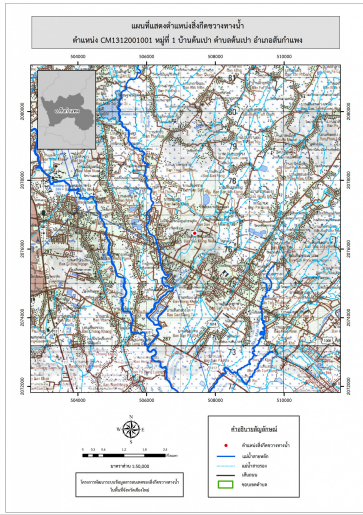
รูปภาพประกอบ

สภาพปัญหาการกีดขวางทางน้ำ	แนวทางและวิธีการแก้ไขปัญหาเบื้องต้น
ท่อลอดถนนของลำน้ำร่องเขียวมีขนาดเล็กเกินไป ประกอบกับปัญหาวัชพืชและมีตะกอนทับถมเมื่อน้ำหลากจึงระบายน้ำได้ไม่ทัน	เนื่องจากตำแหน่งการกีดขวางทางน้ำของลำน้ำหรือลำเหมืองนี้ไม่สามารถหาขนาดพื้นที่รับน้ำได้ชัดเจนและไม่มีข้อมูลการวัดน้ำ จึงหาอัตราการไหลโดยใช้วิธีของแมนนิง และกำหนดให้น้ำไหลเต็มลำน้ำ ในช่วงต้นน้ำก่อนถึงจุดกีดขวาง โดยมีอัตราการไหลสูงสุด = $11.88 \text{ m}^3/\text{s}$ เปลี่ยนเป็นท่อลอดเหลี่ยมขนาดความกว้าง 1.8 m. ความลึก 1.8 m. จำนวน 2 ช่อง จะสามารถรองรับปริมาณน้ำที่ต้องการระบายได้ และควรทำการตรวจสอบพร้อมกำจัด สิ่งปฏิกูลที่ไหลมาติดปากท่อระบายน้ำ ความลาดชันท้องน้ำ 0.0050
