ข้อมูลสภาพปัญหาและแนวทางการแก้ไขปัญหาเบื้องต้นของตำแหน่งการกีดขวางทางน้ำ จังหวัดเชียงใหม่

รหัสตำแหน่งกีดขวางที่: CM1312001004

ชื่อลำน้ำ ลำเหมืองสาธารณะประโยชน์

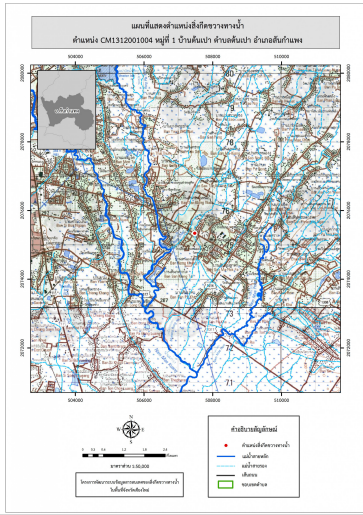
# รูปภาพประกอบ

- > โดยธรรมชาติ การทับถมของตะกอน (ลำน้ำต้นเขิน) วัชพืช (ลำเหมืองมีวัชพืช และตะกอนสะสมอย่างหนาแน่น )
- > โดยมนุษย์ จาก ระบบสาธารณสุขโลก: ท่อลอดถนนที่ตัดลำน้ำมีขนาดเล็กเกินไประบายน้ำหลากไม่ทัน

สภาพปัญหาการกีดขวางทางน้ำ	แนวทางและวิธีการแก้ไขปัญหเบื้องต้น
<p>ท่อลอดของลำเหมืองสาธารณะประโยชน์ มีลักษณะเป็นช่องเหลี่ยม 2 ช่องทำให้ตรงกลางลำเหมืองมีผนังของท่อลอดขวางอยู่ มีวัชพืชและมีตะกอนทับถม เมื่อมีวัชพืชมาติดค้างทำให้ระบายน้ำได้ไม่ทัน</p>	<p>เนื่องจากตำแหน่งกีดขวางทางน้ำของลำน้ำหรือลำเหมืองนี้ไม่สามารถหาขนาดพื้นที่รับน้ำได้ชัดเจนและไม่มีข้อมูลการวัดน้ำ จึงหาอัตราการไหลโดยใช้วิธีของแมนนิง และกำหนดให้มีน้ำไหลเต็มลำน้ำ ในช่วงต้นน้ำก่อนถึงจุดกีดขวาง โดยมีอัตราการไหลสูงสุด = <math>3.56 \text{ m}^3/\text{s}</math></p> <p>เปลี่ยนเป็นท่อลอดเหลี่ยมขนาดความกว้าง 1.8 m. ความลึก 1.5 m. จำนวน 2 ช่อง และทำการกำจัดสิ่งกีดขวางที่ไหลมาติดตอม่อของท่อลอดช่วงหน้าฝน ทั้งนี้เป็นการเปลี่ยนท่อลอดเหลี่ยม</p> <p>เพื่อให้สิ่งกีดขวางระบายออกจากหน้าตัดได้ง่าย</p> <p>เนื่องจากท่อลอดมีตำแหน่งที่มีชุมชนแออัด ความลาดชันท้องน้ำ 0.0020</p>
