ข้อมูลสภาพปัญหาและแนวทางการแก้ไขปัญหาเบื้องต้นของตำแหน่งการกีดขวางทางน้ำ จังหวัดเชียงใหม่

รหัสตำแหน่งการกีดขวางที่: CM1305008001

ชื่อลำน้ำ ลำน้ำแม่ออน เป็นสาขาของแม่น้ำ แม่น้ำโฮม/แม่น้ำกวง/แม่น้ำปิง ประเภทลำน้ำ แม่น้ำสาขา วันที่สำรวจ: 7 มิถุนายน 2564
หมู่บ้าน หมู่ที่ 8 ป่าไผ่ใต้ ตำบล แซ่ซ่าง อำเภอ สันกำแพง จังหวัด เชียงใหม่

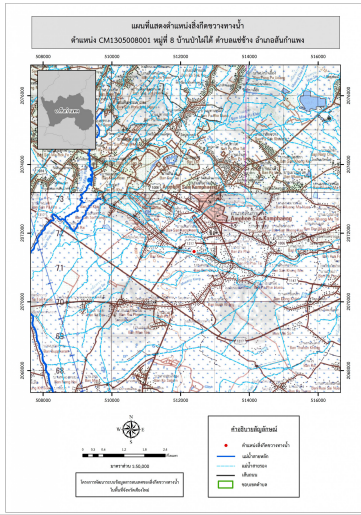
รูปภาพประกอบ

> โดยธรรมชาติ การทับถมของตะกอน (ลำน้ำต้นเขิน) วัชพืช (หญ้า บอน ไมยราบ เจริญเติบโตเต็มลำน้ำแม่ออน)

ระดับการกีดขวาง ปานกลาง คิดเป็น 30-70%

สภาพปัญหาการกีดขวางทางน้ำ	แนวทางและวิธีการแก้ไขปัญหเบื้องต้น
ฝายแม้วขนาดใหญ่ในลำน้ำแม่ออน กีดขวางทางไหลของน้ำทำให้เกิดการตกตะกอน ประกบกับมีผักตบชวาและวัชพืชอื่นๆ ขึ้นปกคลุมบริเวณฝาย	เนื่องจากตำแหน่งกีดขวางทางน้ำของลำน้ำหรือลำเหมืองนี้ไม่สามารถหาขนาดพื้นที่รับน้ำได้ชัดเจนและไม่มีข้อมูลการวัดน้ำ จึงหาอัตราการไหลโดยใช้วิธีของแมนนิง และกำหนดให้มีน้ำไหลเต็มลำน้ำ ในช่วงต้นน้ำก่อนถึงจุดกีดขวาง โดยมีอัตราการไหลสูงสุด = $14.19 \text{ m}^3/\text{s}$ หมั่นตรวจสอบวัชพืชและผักตบชวาในลำน้ำ พร้อมทั้งวางแผนเพื่อทำการขุดลอกให้น้ำสามารถระบายได้ดีขึ้น
