ข้อมูลสภาพปัญหาและแนวทางการแก้ไขปัญหาเบื้องต้นของตำแหน่งการกีดขวางทางน้ำ จังหวัดเชียงใหม่

รหัสตำแหน่งกีดขวางที่: CM1301007001

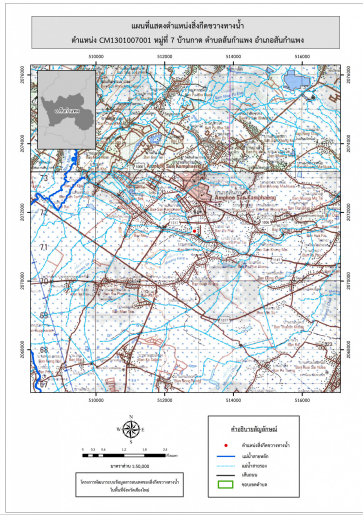
รูปภาพประกอบ

- > โดยธรรมชาติ การทับถมของตะกอน (ลำน้ำต้นเขิน) วัชพืช (ลำน้ำแม่ออนมีต้นไม้ วัชพืช และตะกอนสะสมตลอดช่วง)
- > โดยมนุษย์ จาก -

สภาพปัญหาการกีดขวางทางน้ำ	แนวทางและวิธีการแก้ไขปัญหabeื้องต้น
ฝายคอนกรีตในลำน้ำแม่ออน มีวัชพืชขึ้นปกคลุม และมีซากกิ่งไม้ ต้นไม้มาติดค้างบริเวณตอม่อของฝาย เมื่อสะสมเป็นปริมาณมาก จะทำให้การระบายน้ำออกจากช่วงนี้ติดขัด ระบายได้ไม่ทันจนน้ำค่อยๆเอ่อล้น	เนื่องจากตำแหน่งกีดขวางทางน้ำของลำน้ำหรือลำเหมืองนี้ไม่สามารถหาขนาดพื้นที่รับน้ำได้ชัดเจนและไม่มีข้อมูลการวัดน้ำ จึงหาอัตราการไหลโดยใช้วิธีของแมนนิง และกำหนดให้น้ำไหลเต็มลำน้ำ ในช่วงต้นน้ำก่อนถึงจุดกีดขวาง โดยมีอัตราการไหลสูงสุด = $66.7 \text{ m}^3/\text{s}$
	ฝายคอนกรีตขนาดใหญ่ เป็นฝายที่ยังจำเป็นต้องชุมชนและมีสภาพที่ดี ดังนั้นควรทำการขุดลอกลำน้ำตลอดช่วง และกำจัดตะกอนที่สะสมด้านหน้าฝาย
