ข้อมูลสภาพปัญหาและแนวทางการแก้ไขปัญหาเบื้องต้นของตำแหน่งการกีดขวางทางน้ำ จังหวัดเชียงใหม่

รหัสตำแหน่งกีดขวางที่: CM1305007001

ชื่อลำน้ำ ลำน้ำแม่ออน เป็นสาขาของแม่น้ำ ลำน้ำโฮม/แม่น้ำแม่กวง/แม่น้ำปิง ประเภทลำน้ำ แม่น้ำสาขา วันที่สำรวจ: 7 มิถุนายน 2564  
หมู่บ้าน หมู่ที่ 7 ป่าไผ่กลาง ตำบล แซ่ซ่าง อำเภอ สันกำแพง จังหวัด เชียงใหม่

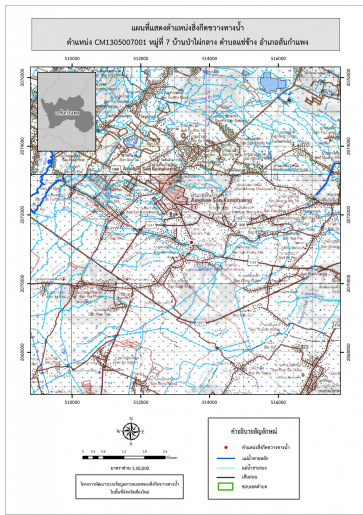
# รูปภาพประกอบ

- > โดยธรรมชาติ การทับถมของตะกอน (ลำน้ำต้นเขิน) วัชพืช (ลำน้ำแม่ออนมีวัชพืช และตะกอนสะสมอย่างหนาแน่น )
- > โดยมนุษย์ จาก -

สภาพปัญหาการกีดขวางทางน้ำ	แนวทางและวิธีการแก้ไขปัญหาเบื้องต้น
ฝายมาตรฐานคอนกรีต วางต่อจากสะพานกันลำน้ำแม่ออน โดยมีการสะสมของตะกอน และวัชพืชอย่างหนาแน่น ส่งผลให้เมื่อมีน้ำไหลในปริมาณมาก จะไม่สามารถระบายน้ำออกจากตำแหน่งนี้ได้ทัน	เนื่องจากตำแหน่งกีดขวางทางน้ำของลำน้ำหรือลำเหมืองนี้ไม่สามารถหาขนาดพื้นที่รับน้ำได้ชัดเจนและไม่มีข้อมูลการวัดน้ำ จึงหาอัตราการไหลโดยใช้วิธีของแมนนิง และกำหนดให้น้ำไหลเต็มลำน้ำ ในช่วงต้นน้ำก่อนถึงจุดกีดขวาง โดยมีอัตราการไหลสูงสุด = $66.7 \text{ m}^3/\text{s}$
	โครงสร้างของฝายและสะพาน ไม่ส่งผลต่อการระบายน้ำออกจากลำน้ำแม่ออน เนื่องจากมีขนาดหน้าตัดการระบายน้ำที่เหมาะสมแล้ว แต่ควรทำการขุดลอกลำน้ำแม่ออนตลอดช่วง
