ข้อมูลสภาพปัญหาและแนวทางการแก้ไขปัญหาเบื้องต้นของตำแหน่งการกีดขวางทางน้ำ จังหวัดเชียงใหม่

รหัสตำแหน่งกีดขวางที่: CM1310007001

ชื่อลำน้ำ ลำน้ำแม่ปูคา เป็นสาขาของแม่น้ำ ลำน้ำโฮม/แม่น้ำแม่กวง/แม่น้ำปิง ประเภทลำน้ำ แม่น้ำสาขา วันที่สำรวจ: 2 มิถุนายน 2564  
หมู่บ้าน หมู่ที่ 7 ปูคาใต้ ตำบล แม่ปูคา อำเภอ สันกำแพง จังหวัด เชียงใหม่

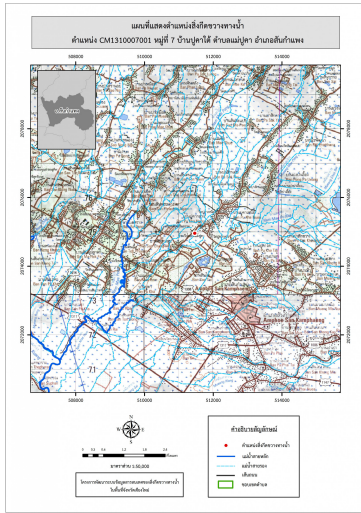
# รูปภาพประกอบ

- > โดยธรรมชาติ วัชพืช (ผักตบชวา, จอกแหน และตะกอนสะสมในลำน้ำเป็นปริมาณมาก )
- > โดยมนุษย์ จาก สิ่งปลูกสร้าง อื่นๆ (ช่วงหน้าฝน ลำน้ำแม่ปูคาจะพัดพาสิ่งปลูกสร้างสะสมที่หน้าฝาย ทำให้กีดขวางทางน้ำ น้ำจึงระบายออกจากตำแหน่งนี้ได้ช้าลง)

สภาพปัญหาการกีดขวางทางน้ำ	แนวทางและวิธีการแก้ไขปัญหาเบื้องต้น
ฝายในลำน้ำแม่ปูคา มีปัญหาวัชพืชไหลมาติดค้างที่ฝายทำให้น้ำท่วมบ้านเรือนใกล้เคียง	เนื่องจากตำแหน่งกีดขวางทางน้ำของลำน้ำหรือลำเหมืองนี้ไม่สามารถหาขนาดพื้นที่รับน้ำได้ชัดเจนและไม่มีข้อมูลการวัดน้ำ จึงหาอัตราการไหลโดยใช้วิธีของแมนนิ่ง และกำหนดให้น้ำไหลเต็มลำน้ำ ในช่วงต้นน้ำก่อนถึงจุดกีดขวาง โดยมีอัตราการไหลสูงสุด = $21.85 \text{ m}^3/\text{s}$  การกีดขวางทางน้ำในตำแหน่งนี้ เกิดจากมีการสะสมของตะกอน และวัชพืชหน้าฝายที่กั้นลำน้ำแม่ปูคา ส่งผลให้น้ำยกระดับเอ่อล้นตลิ่ง เนื่องจากระบายน้ำไม่ทัน ดังนั้นจึงควรทำการขุดลอกลำน้ำแม่ปูคาตลอดช่วง
