ข้อมูลสภาพปัญหาและแนวทางการแก้ไขปัญหาลำน้ำเบื้องต้นของตำแหน่งการกีดขวางทางน้ำ จังหวัดเชียงใหม่

รหัสตำแหน่งกีดขวางที่: CM1304002001

ชื่อลำน้ำ ลำเหมืองสาธารณะประโยชน์ เป็นสาขาของแม่น้ำ  
 เป็นสาขาของแม่น้ำ  
 ลำน้ำแม่ออน/ลำน้ำโฮม/แม่น้ำแม่กวาง/แม่น้ำปิง  
 ประเภทลำน้ำ ลำเหมือง  
 วันที่สำรวจ: 4 มิถุนายน  
 2564  
 หมู่บ้าน หมู่ที่ 2 บวกค่าง ตำบล บวกค่าง อำเภอ สันกำแพง จังหวัด เชียงใหม่

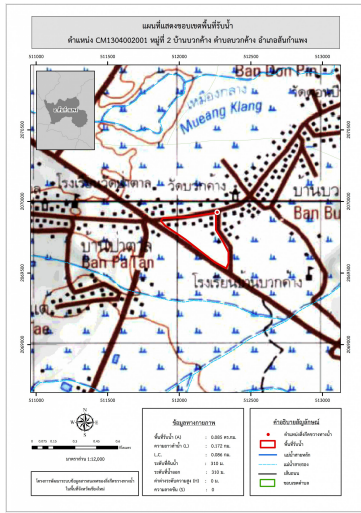
# รูปภาพประกอบ

- > โดยธรรมชาติ การทับถมของตะกอน (ลำน้ำต้นเขิน) วัชพืช (หญ้า วัชพืช และตะกอนสะสมตลอดลำเหมือง )
- > โดยมนุษย์ จาก ระบบสาธารณสุข: วางท่อตามแนวลำน้ำทดแทนลำน้ำเดิม

สภาพปัญหาการกีดขวางทางน้ำ	แนวทางและวิธีการแก้ไขปัญหาลำน้ำเบื้องต้น
เป็นการวางท่อแทนลำน้ำเดิมของลำเหมืองสาธารณะ ท่อมีขนาดเล็กและระยะไกลเกินไป ทำให้ระบายน้ำได้ไม่ดี	ข้อมูลพื้นที่รับน้ำของตำแหน่งที่เกิดปัญหา A = 0.08 ตารางกิโลเมตร L0 = 0.17 กิโลเมตร H = - เมตร C = 0.5 tc = 0.88 ชั่วโมง l = 65.27 มิลลิเมตร อัตราการไหลสูงสุด = 1.12 m <sup>3</sup> /s Return period = 10 ปี
	เปลี่ยนเป็นท่อลอดกลมขนาดเส้นผ่านศูนย์กลาง 1.0 m. จำนวน 1 ช่อง และวางแนวท่อให้ได้ระดับตลอดช่วง ความลาดชันท้องน้ำ 0.0020
