ข้อมูลสภาพปัญหาและแนวทางการแก้ไขปัญหาเบื้องต้นของตำแหน่งการกีดขวางทางน้ำ จังหวัดเชียงใหม่

รหัสตำแหน่งกีดขวางที่: CM0108014001

ชื่อลำน้ำ ลำห้วย เป็นสาขาของแม่น้ำ ลำห้วยกาแล/คลองชลประทาน ประเภทลำน้ำ ลำห้วย วันที่สำรวจ: 13 กันยายน 2564
หมู่บ้าน หมู่ที่ 14 ใหม่หลังมอ ตำบล สุเทพ อำเภอ เมืองเชียงใหม่ จังหวัด เชียงใหม่

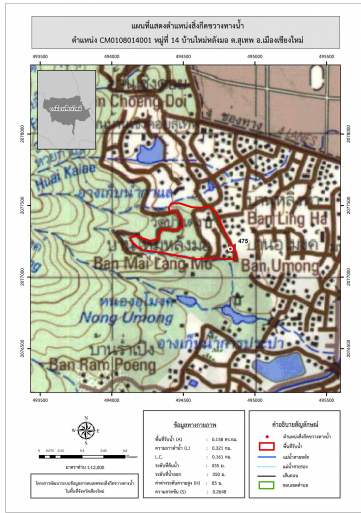
รูปภาพประกอบ

ลักษณะความเสียหาย น้ำท่วม ระดับ น้อย ความถี่ที่เกิดความเสียหาย ทุกปี ระดับความเสี่ยง ปานกลาง

- > โดยธรรมชาติ อื่นๆ (ลักษณะทางกายภาพของพื้นที่เป็นแอ่งกระทะ)
- > โดยมนุษย์ จาก -

สภาพปัญหาการกีดขวางทางน้ำ	แนวทางและวิธีการแก้ไขปัญหาเบื้องต้น
น้ำไหลระบายมาจากพื้นที่ โดยทางน้ำได้มีการสร้างรั้วบ้านกีดขวางลำห้วย ประกอบกับลักษณะพื้นที่เป็นแอ่งทำให้เกิดปัญหาน้ำท่วมขัง เบื้องต้นทางเทศบาลได้ติดตั้งระบบสูบน้ำเพื่อเร่งการระบายน้ำภายในพื้นที่	ข้อมูลพื้นที่รับน้ำของตำแหน่งที่เกิดปัญหา A = 0.16 ตารางกิโลเมตร L0 = 0.32 กิโลเมตร H = 85 เมตร C = 0.3 tc = 0.34 ชั่วโมง l = 110.06 มิลลิเมตร อัตราการไหลสูงสุด = 1.36 m ³ /s Return period = 10 ปี
	ปัญหาการกีดขวางทางน้ำเกิดจากมีการสร้างรั้วกีดขวางทางน้ำ แต่เพื่อให้สามารถระบายน้ำออกจากพื้นที่ได้ จึงควรทำการก่อสร้างท่อลอดกลมด้วยขนาดเส้นผ่านศูนย์กลาง 0.60 m. จำนวน 1 ช่อง รับน้ำจากตำแหน่งต่ำสุดของถนน(ถนนมีลักษณะตกท้องช้าง ทำให้มีจุดต่ำสุดเป็นจุดรวมน้ำ) โดยวางให้ไหลลอดใต้พื้นผิวดินของที่ดินส่วนบุคคลบริเวณนั้น ความลาดชันท้องน้ำ 0.0030

โดยวิธี ปรับปรุงแก้ไข ผลการดำเนินการ ได้ผลดีพอสมควรแก้ไขปัญหาได้บางส่วน
