ข้อมูลสภาพปัญหาและแนวทางการแก้ไขปัญหาเบื้องต้นของตำแหน่งการกีดขวางทางน้ำ จังหวัดเชียงใหม่

รหัสตำแหน่งกีดขวางที่: CM0108010002

ชื่อลำน้ำ ลำเหมืองสาธารณะ เป็นสาขาของแม่น้ำ คลองชลประทาน/คลองแม่ข่า ประเภทลำน้ำ ลำห้วย วันที่สำรวจ: 13 กันยายน 2564
หมู่บ้าน หมู่ที่ 10 อุโมงค์ ตำบล สุเทพ อำเภอ เมืองเชียงใหม่ จังหวัด เชียงใหม่

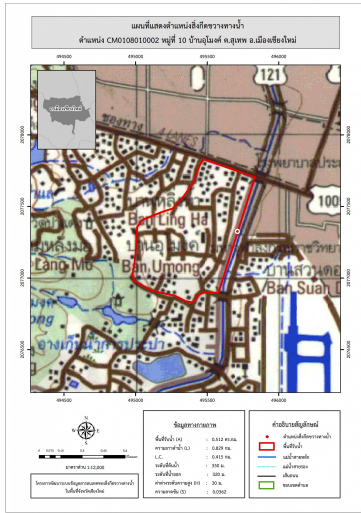
รูปภาพประกอบ

ลักษณะความเสียหาย น้ำท่วม ระดับ น้อย ความถี่ที่เกิดความเสียหาย ทุกปี ระดับความเสี่ยง ปานกลาง

- > โดยธรรมชาติ ตลิ่งพังการกัดเซาะ วัชพืช (หญ้า บอน)
- > โดยมนุษย์ จาก อื่นๆ (ท่อไขฟ่อนตัน)

ระดับการกีดขวาง มาก คิดเป็น มากกว่า 70% หน่วยงานการดำเนินการแก้ไข -

สภาพปัญหาการกีดขวางทางน้ำ	แนวทางและวิธีการแก้ไขเบื้องต้น
จุดไขฟ่อนบริเวณข้างร้านอ่องทิพย์สาขา 3 มีท่อระบายน้ำ 2 ท่อ เป็นท่อไขฟ่อนระบายน้ำลอดคลองชลประทานไปยังอีกฝั่ง และท่อลอดถนนเพื่อระบายน้ำลงสู่คลองชลประทาน โดยท่อไขฟ่อนเกิดการอุดตันทำให้ระบายน้ำไม่ได้ และท่อลอดมีระดับสูงกว่าพื้นที่โดยรอบ ทำให้เกิดน้ำท่วมขังเมื่อเกิดฝนตก ทั้งนี้ในอดีตตำแหน่งนี้เคยเป็นจุดทางออกของลำห้วยกาแล แต่ปัจจุบันได้ถูกตัดน้ำลงคลองชลประทานแม่แตงเกือบทั้งหมด จึงมีเฉพาะน้ำหลากจากพื้นที่ชุมชนใกล้เคียง	ข้อมูลพื้นที่รับน้ำของตำแหน่งที่เกิดปัญหา A = 0.51 ตารางกิโลเมตร L0 = 0.83 กิโลเมตร H = 30 เมตร C = 0.55 tc = 0.71 ชั่วโมง l = 75.29 มิลลิเมตร อัตราการไหลสูงสุด = 3.27 m ³ /s Return period = 10 ปี ปัญหาการกีดขวางทางน้ำเกิดจากการอุดตันของตะกอนในไขฟ่อนที่รับน้ำมาจากลำห้วยกาแล ดังนั้นจึงควรทำการขุดลอกเอาตะกอนทางด้านเหนือน้ำของท่อลอดออกให้หมดเพื่อไม่ให้ไหลไปสะสมในไขฟ่อน
