ข้อมูลสภาพปัญหาและแนวทางการแก้ไขปัญหาเบื้องต้นของตำแหน่งการกีดขวางทางน้ำ จังหวัดเชียงใหม่

รหัสตำแหน่งกีดขวางที่: CM0514005002

ชื่อลำน้ำ ลำห้วยบ้านดง เป็นสาขาของแม่น้ำ ลำน้ำแม่ว่อง/ลำน้ำแม่ลาย/เขื่อนแม่กวง ประเภทลำน้ำ ลำห้วย วันที่สำรวจ: 30 กรกฎาคม 2564
หมู่บ้าน หมู่ที่ 5 พงษ์ทอง ตำบล เทพเสด็จ อำเภอ ดอยสะเก็ด จังหวัด เชียงใหม่

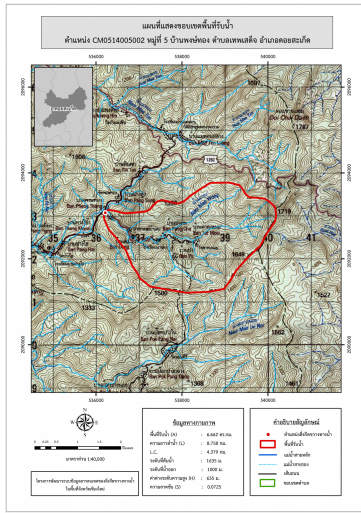
รูปภาพประกอบ

จาก ระบบสาธารณสุขโรค: ท่อลอดถนนที่ตัดลำน้ำมีขนาดเล็กเกินไประบายน้ำหลากไม่ทัน
สิ่งปฏิกูล อื่นๆ (สิ่งปฏิกูลจะไหลมาสะสมที่หน้าท่อระบายน้ำช่วงหน้าฝน)

สภาพปัญหาการกีดขวางทางน้ำ	แนวทางและวิธีการแก้ไขปัญหาเบื้องต้น
ท่อลอดถนนลำห้วยบ้านดง มีขนาดเล็กเกินไปไม่สามารถรองรับน้ำป่าในฤดูน้ำหลากได้	ข้อมูลพื้นที่รับน้ำของตำแหน่งที่เกิดปัญหา A = 6.66 ตารางกิโลเมตร L0 = 8.76 กิโลเมตร H = 635 เมตร C = 0.36 tc = 0.7 ชั่วโมง l = 67.19 มิลลิเมตร อัตราการไหลสูงสุด = 9.92 m ³ /s Return period = 10 ปี ทำการเปลี่ยนเป็นท่อลอดเหลี่ยม ขนาดความกว้าง 2.4 m. ความลึก 1.5 m. จำนวน 2 ช่อง ความลาดชันท้องน้ำ 0.0020
