ข้อมูลสภาพปัญหาและแนวทางการแก้ไขปัญหาลำน้ำเบื้องต้นของตำแหน่งการกีดขวางทางน้ำ จังหวัดเชียงใหม่

รหัสตำแหน่งการกีดขวางที่: CM0507004001

ชื่อลำน้ำ คูระบายน้ำเลียบบถนน เป็นสาขาของแม่น้ำ แม่น้ำแม่กวง/แม่น้ำปิง ประเภทลำน้ำ ลำเหมือง วันที่สำรวจ: 30 กรกฎาคม 2564
หมู่บ้าน หมู่ที่ 4 พยทหลวง ตำบล ตลาดขวัญ อำเภอ ดอยสะเก็ด จังหวัด เชียงใหม่

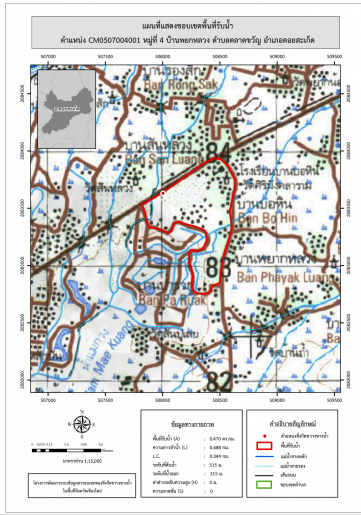
รูปภาพประกอบ

- > โดยธรรมชาติ การทับถมของตะกอน (ลำน้ำตื้นเขิน) วัชพืช (ลำเหมืองมีวัชพืชปกคลุมอย่างหนาแน่น พร้อมกับการสะสมของตะกอนที่ท้องลำเหมือง)
- > โดยมนุษย์ จาก -

ระดับการกีดขวาง มาก คิดเป็น มากกว่า 70%

สภาพปัญหาการกีดขวางทางน้ำ	แนวทางและวิธีการแก้ไขปัญหาลำน้ำเบื้องต้น
ช่วงคลองระบายน้ำเลียบบถนนเชียงใหม่-ดอยสะเก็ดฝั่งขาเข้าเชียงใหม่ ที่รับน้ำจากท่อลอดถนนถนนเชียงใหม่-ดอยสะเก็ด มีลักษณะตื้นเขินมีวัชพืชปกคลุมหนาแน่น จนไม่สามารถระบายน้ำต่อไปยังคลองเหมืองกอนได้ ทำให้เมื่อมีน้ำหลากในปริมาณที่มากน้ำจะเอ่อเข้าท่วมพื้นที่ทางการเกษตรและบ้านเรือน(หมู่บ้านเนตรมพร)	ข้อมูลพื้นที่รับน้ำของตำแหน่งที่เกิดปัญหา A = 0.47 ตารางกิโลเมตร L0 = 0.69 กิโลเมตร H = - เมตร C = 0.4 tc = 0.61 ชั่วโมง l = 72.12 มิลลิเมตร อัตราการไหลสูงสุด = 2.23 m ³ /s Return period = 10 ปี
	คูระบายน้ำถนนเชียงใหม่-ดอยสะเก็ด รับน้ำมาจากพื้นผิวการจราจรและบริเวณพื้นที่ใกล้เคียง ซึ่งตำแหน่งนี้ไม่มีโครงสร้างการระบายน้ำ แต่การเกิดน้ำท่วมมีสาเหตุมาจากมีการสะสมของวัชพืช และตะกอนอย่างหนาแน่นตลอดช่วงไปจนถึงลำเหมืองกอน เขตตำบลสันป่าเปาและสันนาเม็ง ดังนั้นเพื่อให้สามารถระบายออกจากทางน้ำได้ดียิ่งขึ้น จึงควรทำการขุดลอกเอาตะกอน และวัชพืชออกตลอดเส้น
