ข้อตำหนิ ลำไสเมืองแม่ขัวแป้น

ประเภทลำน้ำ ลำไสเมือง

วันที่สำรวจ: 21 กรกฎาคม

2564

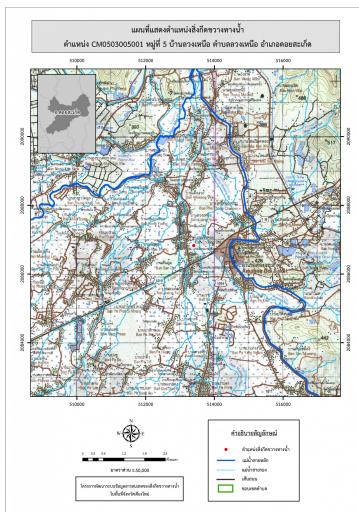
รูปภาพประกอบ

ลักษณะความเสียหาย น้ำท่วม ระดับ น้อย

> โดยมนุษย์ จาก ระบบสาธารณูปโภค: สะพานมีหน้าตัดแคบเกินไป หรือมีต่อรองมากเกินไปในช่วงดอนน้ำหลากระยะไม่ทัน

สภาพปัญหาการกีดขวางทางน้ำ	แนวทางและวิธีการแก้ไขปัญหาเบื้องต้น
สะพานข้ามลำไสเมืองแม่ขัวแป้น มีขนาดเล็กกว่าขนาดลำน้ำก่อนถึงสะพาน เมื่อน้ำหลัก ประกอบกับเศษปฏิกูลที่มากับน้ำทัดค้างบริเวณสะพาน ทำให้เกิดน้ำท่วม	เนื่องจากตำแหน่งกีดขวางทางน้ำของลำน้ำหรือลำไสเมืองนี้ไม่สามารถหาขนาดพื้นที่รับน้ำได้ชัดเจนและไม่มีข้อมูลการวัดน้ำ จึงหาอัตราการไหลโดยใช้วิธีของแม่น้ำ และกำหนดให้มีน้ำไหลเพิ่มสำหรับในช่วงต้นน้ำก่อนถึงจุดกีดขวาง โดยมีอัตราการไหลสูงสุด = $7.83 \text{ m}^3/\text{s}$
	สะพานมีความกว้างที่บีบแคบลง ทำให้มีขนาดหน้าตัดการระบายน้ำที่เล็กกว่าขนาดหน้าตัดของลำไสเมืองขัวแป้น ตั้งนั้นจึงควรรื้อถอนสะพานออก และก่อสร้างสะพานที่มีระยะห่างระหว่างตอนอ่อนที่เหมาะสม
