## ข้อมูลสภาพปัญหาและแนวทางการแก้ไขปัญหาเบื้องต้นของตำแหน่งการกีดขวางทางน้ำ จังหวัดเชียงใหม่

รหัสตำแหน่งกีดขวางที่: CM0503005003

ชื่อลำน้ำ ลำเหมืองแม่ข้าวแบน เป็นสาขาของแม่น้ำ  
 เป็นสาขาของแม่น้ำ  
 ลำน้ำแม่โป่ง/ลำน้ำแม่โฮม/แม่น้ำแม่กวาง/แม่น้ำปิง  
 ประเภทลำน้ำ ลำเหมือง  
 วันที่สำรวจ: 21 กรกฎาคม  
 2564  
 หมู่บ้าน หมู่ที่ 5 ลวงเหนือ ตำบล ลวงเหนือ อำเภอ ดอยสะเก็ด จังหวัด เชียงใหม่

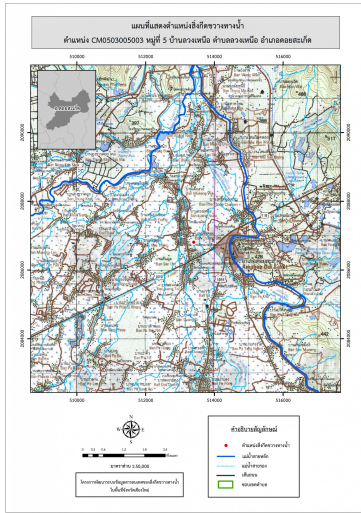
# รูปภาพประกอบ

- > โดยธรรมชาติ การทับถมของตะกอน (ลำน้ำต้นเขิน) วัชพืช (ต้นไผ่ หญ้า และตะกอนสะสมตลอดลำเหมือง )
- > โดยมนุษย์ จาก อื่นๆ (การรुक้าพื้นที่บริเวณคันนา)

ระดับการกีดขวาง ปานกลาง คิดเป็น 30-70%

สภาพปัญหาการกีดขวางทางน้ำ	แนวทางและวิธีการแก้ไขปัญหาคเบื้องต้น
<p>ช่วงในลำเหมืองแม่ข้าวแบน</p> <p>มีปัญหาวัชพืชและการรุก้าพื้นที่จากการทำการเกษตร</p> <p>ประกอบกับเป็นพื้นที่ทับซ้อนระหว่างเทศบาลลวงเหนือและเทศบาลดอยสะเก็ด</p> <p>(เป็นพื้นที่รับผิดชอบของเทศบาลลวงเหนือ</p> <p>แต่เป็นพื้นที่ปกครองของเทศบาลดอยสะเก็ด) จึงดำเนินการแก้ไขได้ยาก</p>	<p>เนื่องจากตำแหน่งกีดขวางทางน้ำของลำน้ำหรือลำเหมืองนี้ไม่สามารถหาขนาดพื้นที่รับน้ำได้ชัดเจนและไม่มีข้อมูลการวัดน้ำ จึงหาอัตราการไหลโดยใช้วิธีของแมนนิ่ง และกำหนดให้น้ำไหลเต็มลำน้ำ ในช่วงต้นน้ำก่อนถึงจุดกีดขวาง โดยมีอัตราการไหลสูงสุด = <math>7.83 \text{ m}^3/\text{s}</math></p> <p>ควรหารือร่วมกันระหว่างหน่วยงานที่เกี่ยวข้อง</p> <p>เพื่อทำการวางแผนแก้ปัญหาน้ำท่วม</p> <p>ที่มีสาเหตุมาจากการรุก้าพื้นที่จากการทำการเกษตรกรรม</p>
