## ข้อมูลสภาพปัญหาและแนวทางการแก้ไขปัญหาเบื้องต้นของตำแหน่งการกีดขวางทางน้ำ จังหวัดเชียงใหม่

รหัสตำแหน่งกีดขวางที่: CM0508004002

ชื่อลำน้ำ ลำเหมืองไล่ไถ่จากนา เป็นสาขาของแม่น้ำ แม่น้ำแม่กวาง/แม่น้ำปิง ประเภทลำน้ำ ลำเหมือง วันที่สำรวจ: 19 กรกฎาคม 2564  
หมู่บ้าน หมู่ที่ 4 พันหลัง ตำบล สารราษฎร์ อำเภอ ดอยสะเก็ด จังหวัด เชียงใหม่

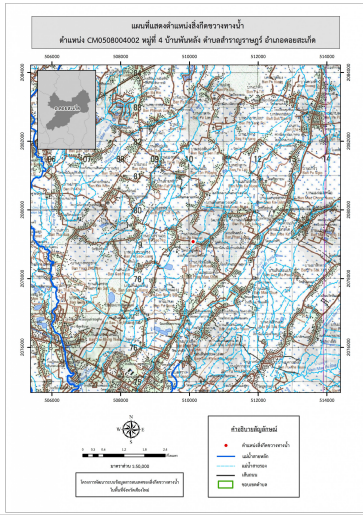
# รูปภาพประกอบ

- > โดยธรรมชาติ การทับถมของตะกอน (ลำน้ำต้นเขิน) วัชพืช (ลำเหมืองไล่ไถ่ระบายน้ำจากที่นา มีวัชพืชและตะกอนสะสมเต็มลำเหมือง )
- > โดยมนุษย์ จาก ระบบสาธารณูปโภค: ท่อดลอดถนนที่ตัดลำน้ำมีขนาดเล็กเกินไประบายน้ำหลากไม่ทัน  
อื่นๆ (ท่อคอนกรีตใช้ผิวน้ำเข้าที่นาขวางลำน้ำ)

สภาพปัญหาการกีดขวางทางน้ำ	แนวทางและวิธีการแก้ไขปัญหาเบื้องต้น
ท่อดลอดถนนของลำเหมือง มีขนาดเล็ก ปลายท่อมีวัชพืชขึ้นหนาแน่น ส่วนช่วงต้นของท่อมีเกษตรกรนำวัสดุมากีดขวางทางน้ำเพื่อผิวน้ำเข้านา เมื่อฝนตกมากจะทำให้หน้าท่วมบ้านเรือนและพื้นที่ทางการเกษตรใกล้เคียง	เนื่องจากตำแหน่งกีดขวางทางน้ำของลำน้ำหรือลำเหมืองนี้ไม่สามารถหาขนาดพื้นที่รับน้ำได้ชัดเจนและไม่มีข้อมูลการวัดน้ำ จึงหาอัตราการไหลโดยใช้วิธีของแมนนิ่ง และกำหนดให้มีน้ำไหลเต็มลำน้ำ ในช่วงต้นน้ำก่อนถึงจุดกีดขวาง โดยมีอัตราการไหลสูงสุด = $2.1 \text{ m}^3/\text{s}$
	ท่อดลอดถนนเดิมไม่เพียงพอต่อการระบายน้ำออกจากลำเหมืองจึงควรเปลี่ยนเป็นท่อลอดเหลี่ยมขนาดความกว้าง 1.8 m. ความลึก 1.5 m. จำนวน 1 ช่อง และรื้อถอนฝายชั่วคราวที่ชาวบ้านก่อสร้างออกจากลำเหมือง ความลาดชันท้องน้ำ 0.0020
