ข้อมูลสภาพปัญหาและแนวทางการแก้ไขปัญหาเบื้องต้นของตำแหน่งการกีดขวางทางน้ำ จังหวัดเชียงใหม่

รหัสตำแหน่งกีดขวางที่: CM0512002001

ชื่อลำน้ำ แม่น้ำแม่กวง เป็นสาขาของแม่น้ำ แม่น้ำปิง ประเภทลำน้ำ แม่น้ำสาขา วันที่สำรวจ: 4 สิงหาคม 2564  
หมู่บ้าน หมู่ที่ 2 ป่าไผ่ ตำบล แม่ป่อง อำเภอ ดอยสะเก็ด จังหวัด เชียงใหม่

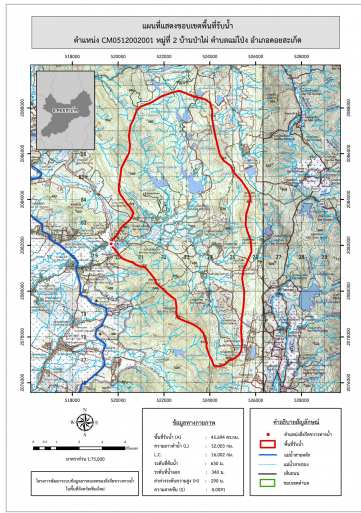
# รูปภาพประกอบ

- > โดยธรรมชาติ การทับถมของตะกอน (ลำน้ำต้นเขิน) วัชพืช (มีวัชพืช และตะกอนสะสมตลอดช่วงของลำน้ำแม่กวง ) อื่นๆ (สิ่งปลูกสร้างลำไผ่และไม้ซุงไหลระบายมาพร้อมน้ำป่า )
- > โดยมนุษย์ จาก สิ่งปลูกสร้าง อื่นๆ (บริเวณฝายมีการสะสมของตะกอนเป็นปริมาณมาก และช่วงหน้าฝนมักจะมิกิ่งไม้ ใบไม้ มาสะสมที่หน้าฝาย ส่งผลให้ระบายน้ำไม่ทัน)

สภาพปัญหาการกีดขวางทางน้ำ	แนวทางและวิธีการแก้ไขปัญหาคือเบื้องต้น
ฝายในแม่น้ำแม่กวง มีสิ่งปลูกสร้าง ลำไผ่ และไม้ซุงไหลมากับน้ำป่า ติดค้างที่ฝายทำให้น้ำเอ่อล้นเข้าท่วมพื้นที่ทางการเกษตรใกล้เคียง	ข้อมูลพื้นที่รับน้ำของตำแหน่งที่เกิดปัญหา $A = 45.69$ ตารางกิโลเมตร อัตราการไหลสูงสุด = $21.4 \text{ m}^3/\text{s}$ Return period = 50 ปี ฝายคอนกรีตขนาดใหญ่กั้นลำน้ำแม่กวง มีสภาพการใช้งานที่ดี และยังมีประโยชน์ต่อชุมชน แต่น้ำระบายได้ช้าเนื่องจากการสะสมของตะกอน และสิ่งปลูกสร้างหน้าฝาย ดังนั้นจึงควรทำการขุดลอกแม่น้ำแม่กวงในช่วงดังกล่าว
