ข้อมูลสภาพปัญหาและแนวทางการแก้ไขปัญหาเบื้องต้นของตำแหน่งการกีดขวางทางน้ำ จังหวัดเชียงใหม่

รหัสตำแหน่งกีดขวางที่: CM0512010001

ชื่อลำน้ำ รางระบายน้ำ เป็นสาขาของแม่น้ำ  
 ลำน้ำแม่โป่ง/ลำน้ำแม่โฮม/แม่น้ำแม่กวง/แม่น้ำปิง ประเภทลำน้ำ ลำเหมือง วันที่สำรวจ: 4 สิงหาคม 2564  
 หมู่บ้าน หมู่ที่ 10 ห้วยบ่อทอง ตำบล แม่โป่ง อำเภอ ดอยสะเก็ด จังหวัด เชียงใหม่

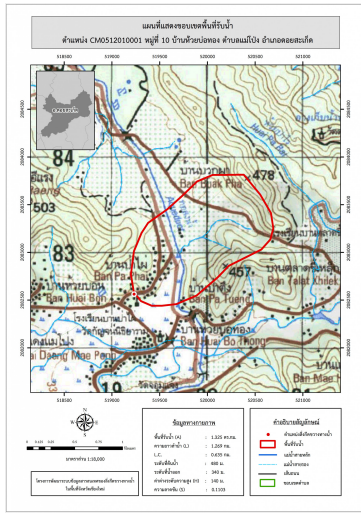
# รูปภาพประกอบ

ลักษณะความเสียหาย น้ำท่วม ระดับ น้อย ความถี่ที่เกิดความเสียหาย 2-4 ปีครั้ง ระดับความเสี่ยง น้อย

- > โดยธรรมชาติ อื่นๆ (มีน้ำป่าไหลมาจากดอยหัวฝิ่ง )
- > โดยมนุษย์ จาก อื่นๆ (น้ำไม่มีทางระบาย)

ระดับการกีดขวาง มาก คิดเป็น มากกว่า 70% หน่วยงานการดำเนินการแก้ไข -

สภาพปัญหาการกีดขวางทางน้ำ	แนวทางและวิธีการแก้ไขปัญหาเบื้องต้น
พื้นที่รับน้ำป่าจากดอยหัวฝิ่ง ไม่มีทางระบายน้ำ เมื่อน้ำเอ่อล้นถึงระดับถนนมีเพียงรางระบายน้ำเรียบถนนขนาดเล็กไม่สามารถระบายน้ำได้ทัน ทำให้น้ำเข้าท่วมพื้นที่ทางการเกษตรบริเวณใกล้เคียง	ข้อมูลพื้นที่รับน้ำของตำแหน่งที่เกิดปัญหา $A = 1.32$ ตารางกิโลเมตร $L0 = 1.27$ กิโลเมตร $H = 140$ เมตร $C = 0.34$ $tc = 0.28$ ชั่วโมง $I = 90.55$ มิลลิเมตร อัตราการไหลสูงสุด = $0.12 \text{ m}^3/\text{s}$ Return period = 5 ปี ทำเป็นรางระบายน้ำรูปตัวยู ขนาดความกว้าง 0.40 m. ความลึก 0.35 m. โดยกำหนดให้ระบายลงลำเหมืองเสียน้ำที่ใกล้ที่สุด ความลาดชันท้องน้ำ 0.0010
